**PROPUESTA DE ADECUACIÓN DE LAS BALSAS  
DE “EL PICU”, EN EL PORREO DE SEBRAYU  
BAJO (VILLAVERDE) PARA RECUPERAR  
LOS NIVELES DE AGUA ECOLÓGICOS**

# PROPUESTA DE ADECUACIÓN DE LAS BALSAS DE EL PICU EN EL PORREU DE SEBRAYU BAJO (VILLAYERDE) PARA RECUPERAR LOS NIVELES DE AGUA (Situación actual)

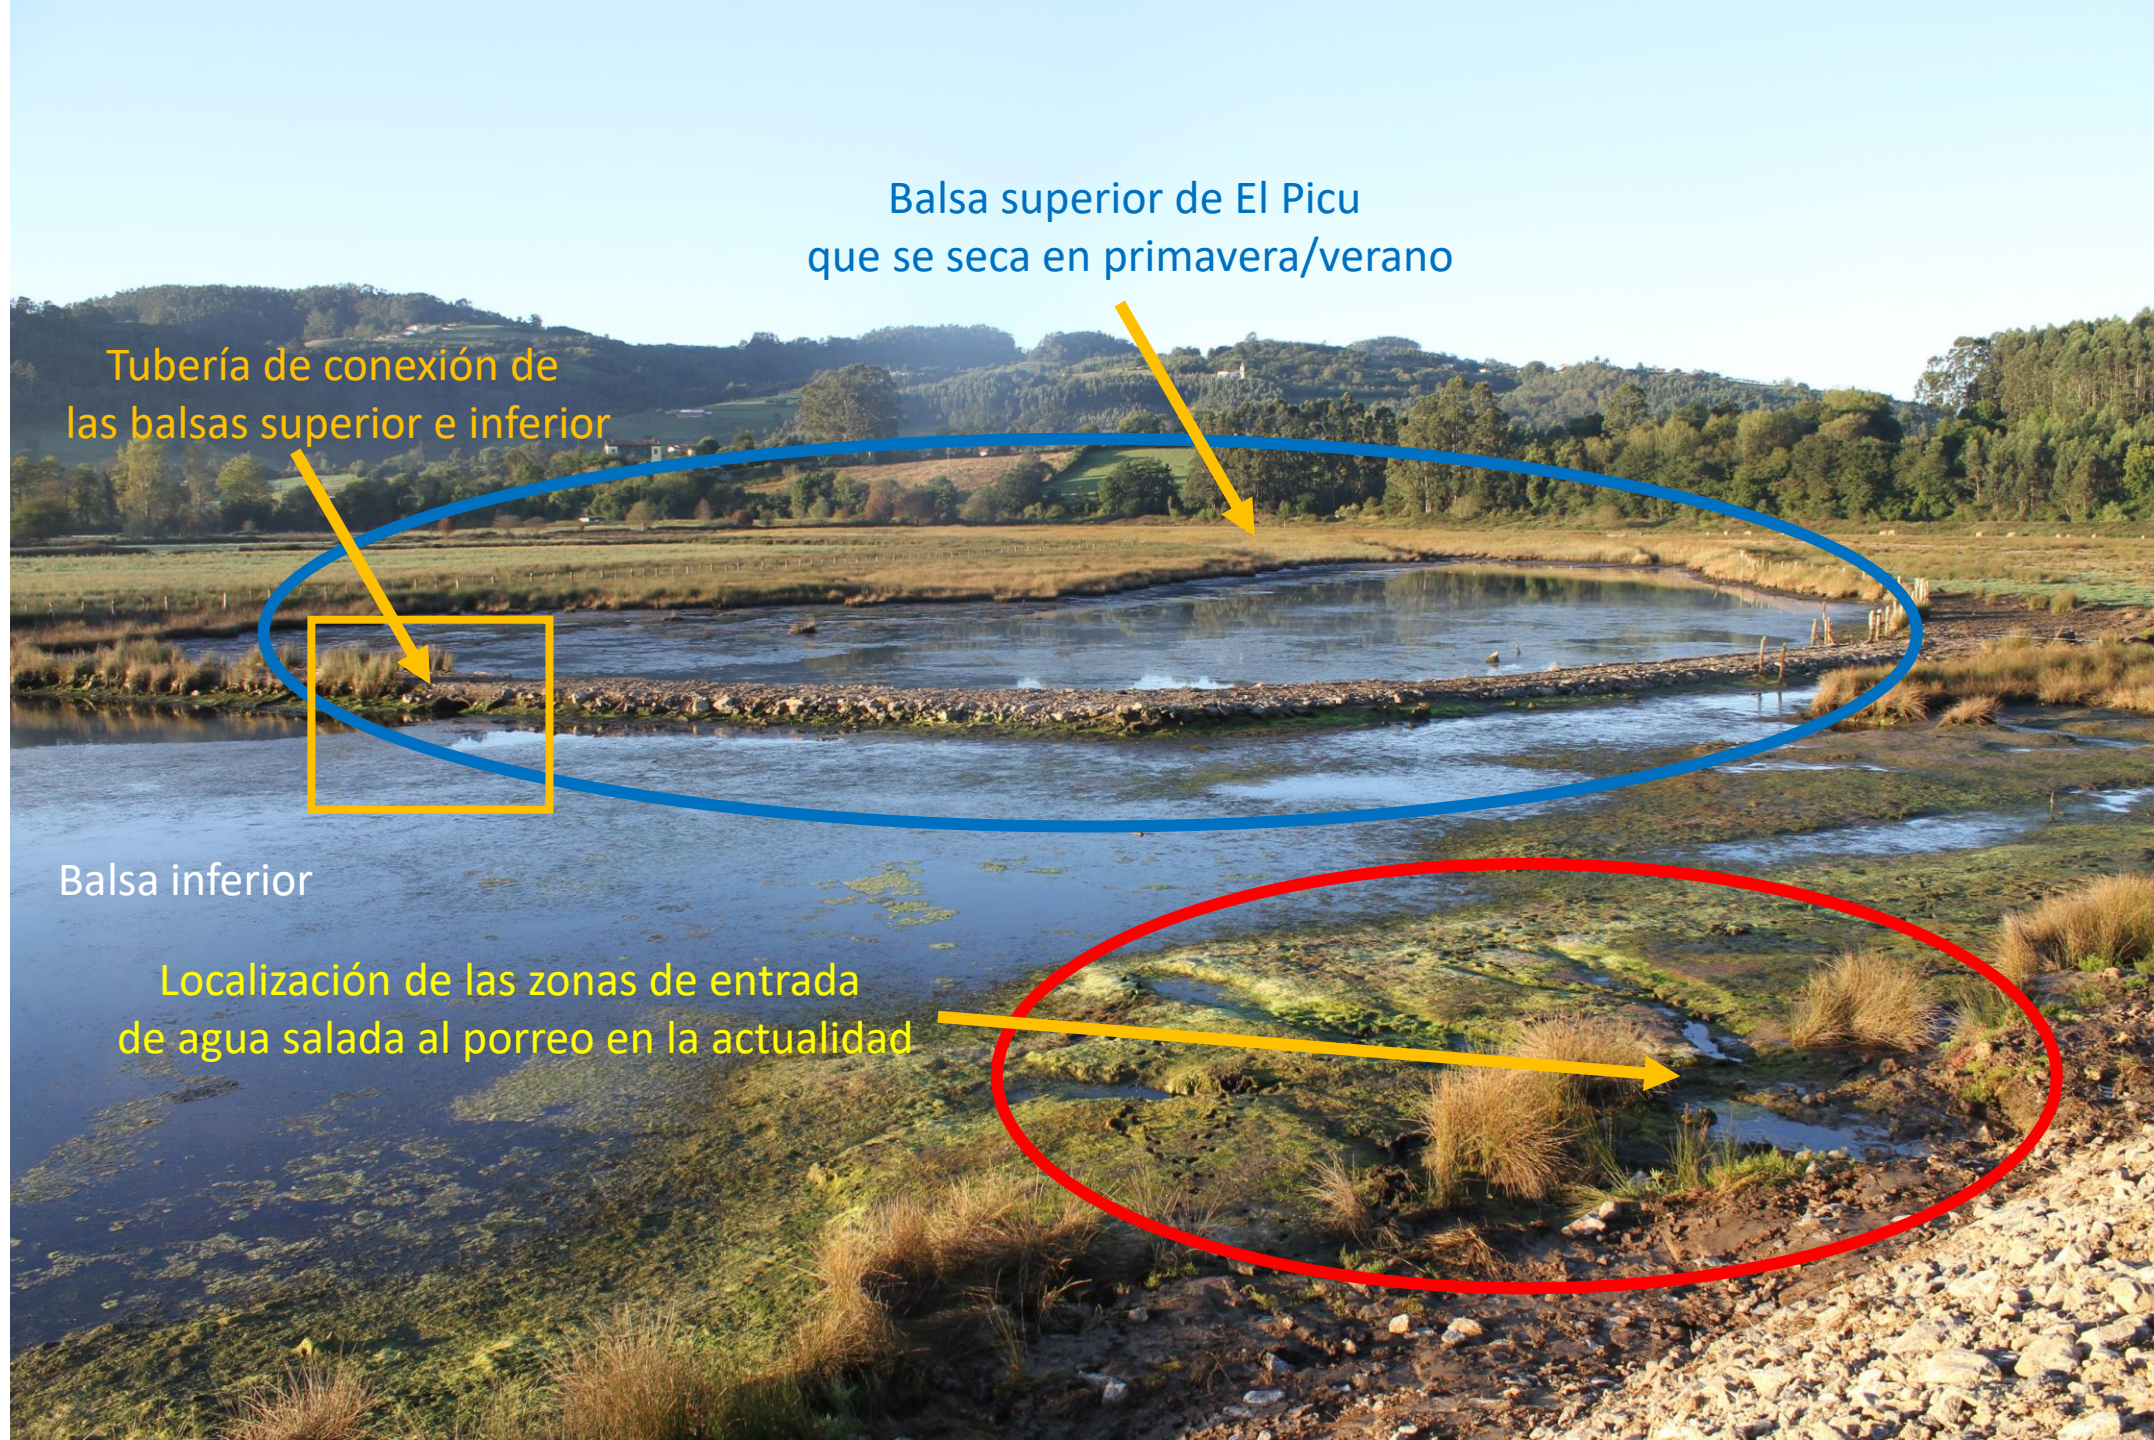
Localización de las zonas de entrada  
de agua salada al porreo en la actualidad

Balsa superior de El Picu  
que se seca en primavera/verano

Tubería de conexión de  
las balsas superior e inferior

Balsa inferior

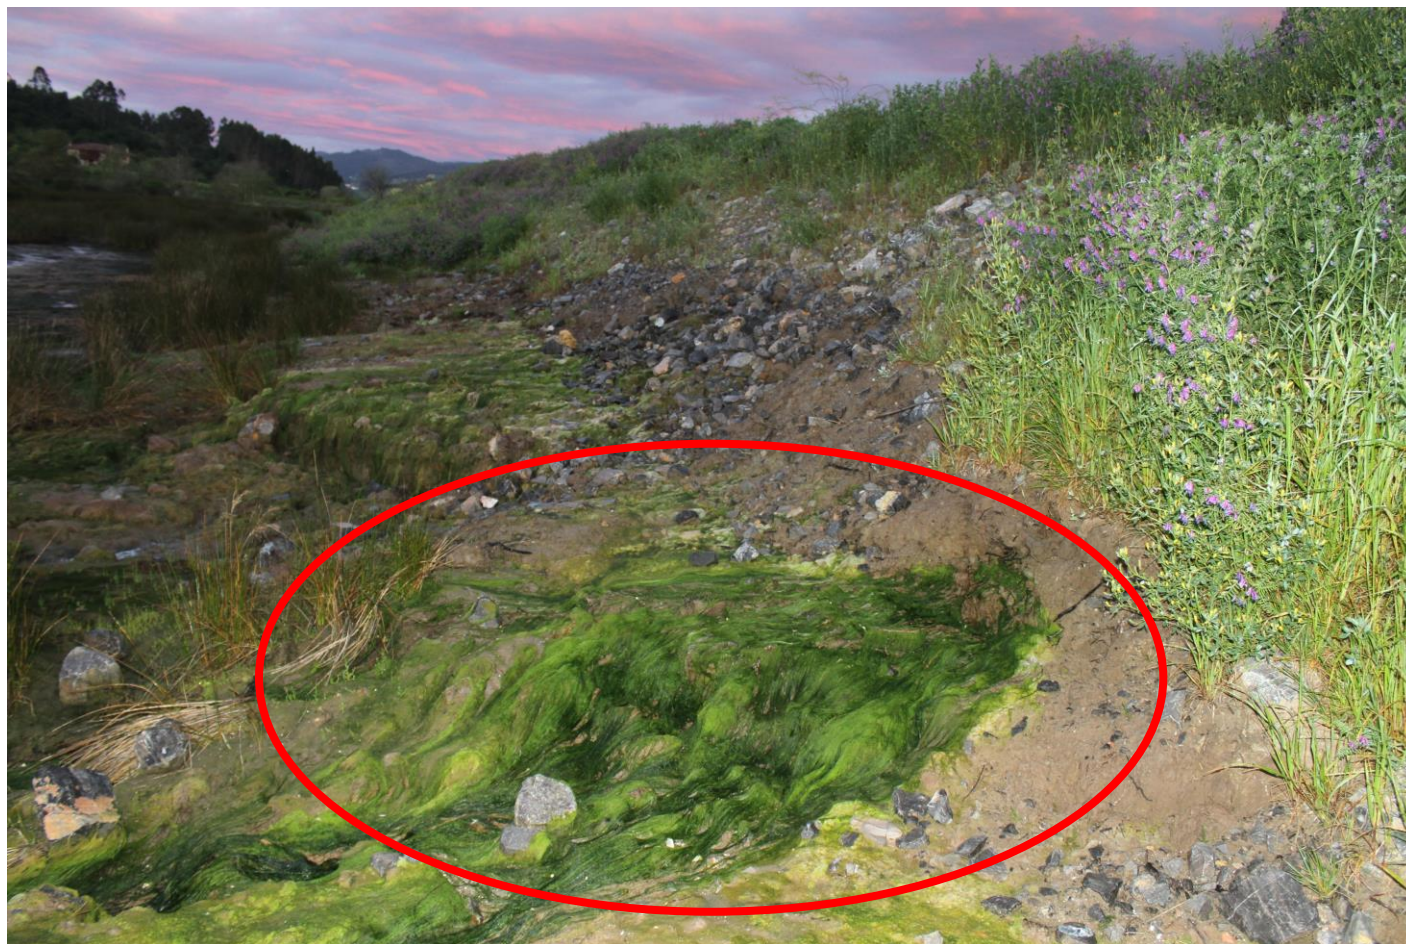
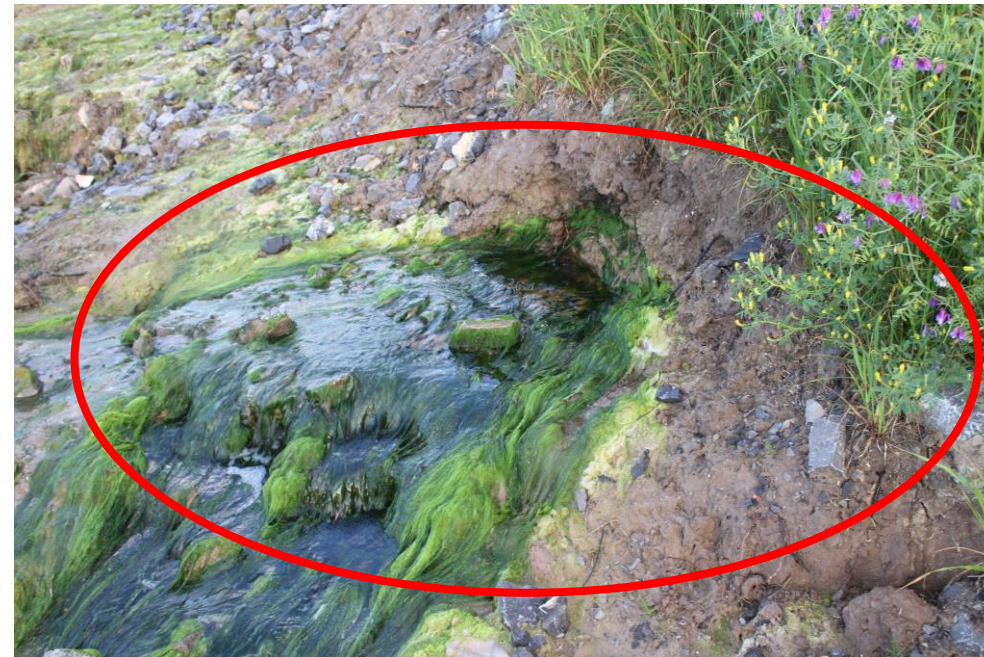
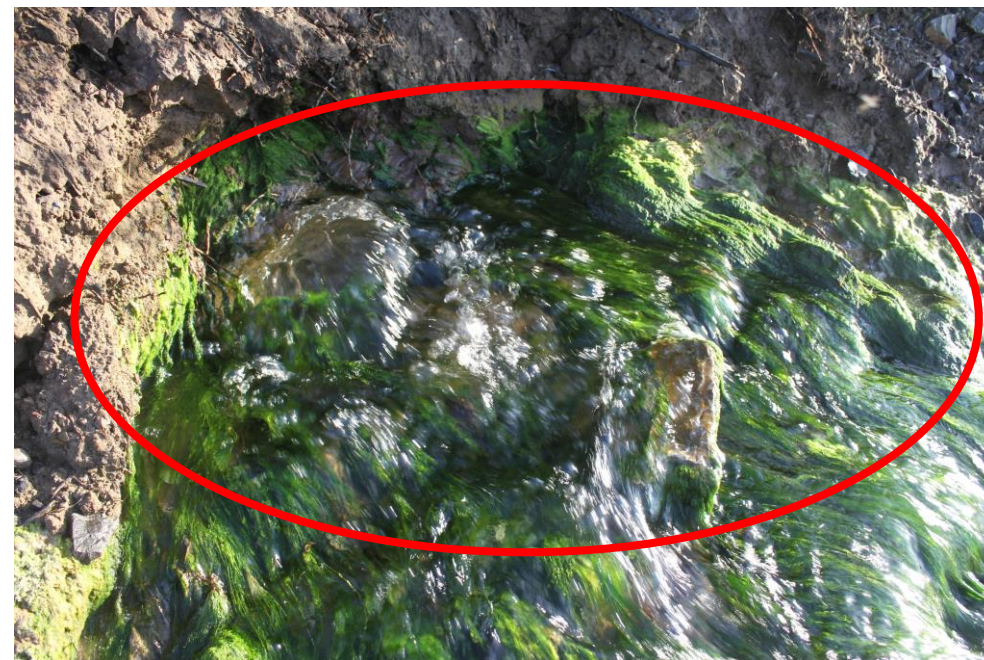
Entrada de agua por **orificio**  
en la cárcova. Caudal variable  
a partir de media marea, llegando  
a muy intenso en pleamar

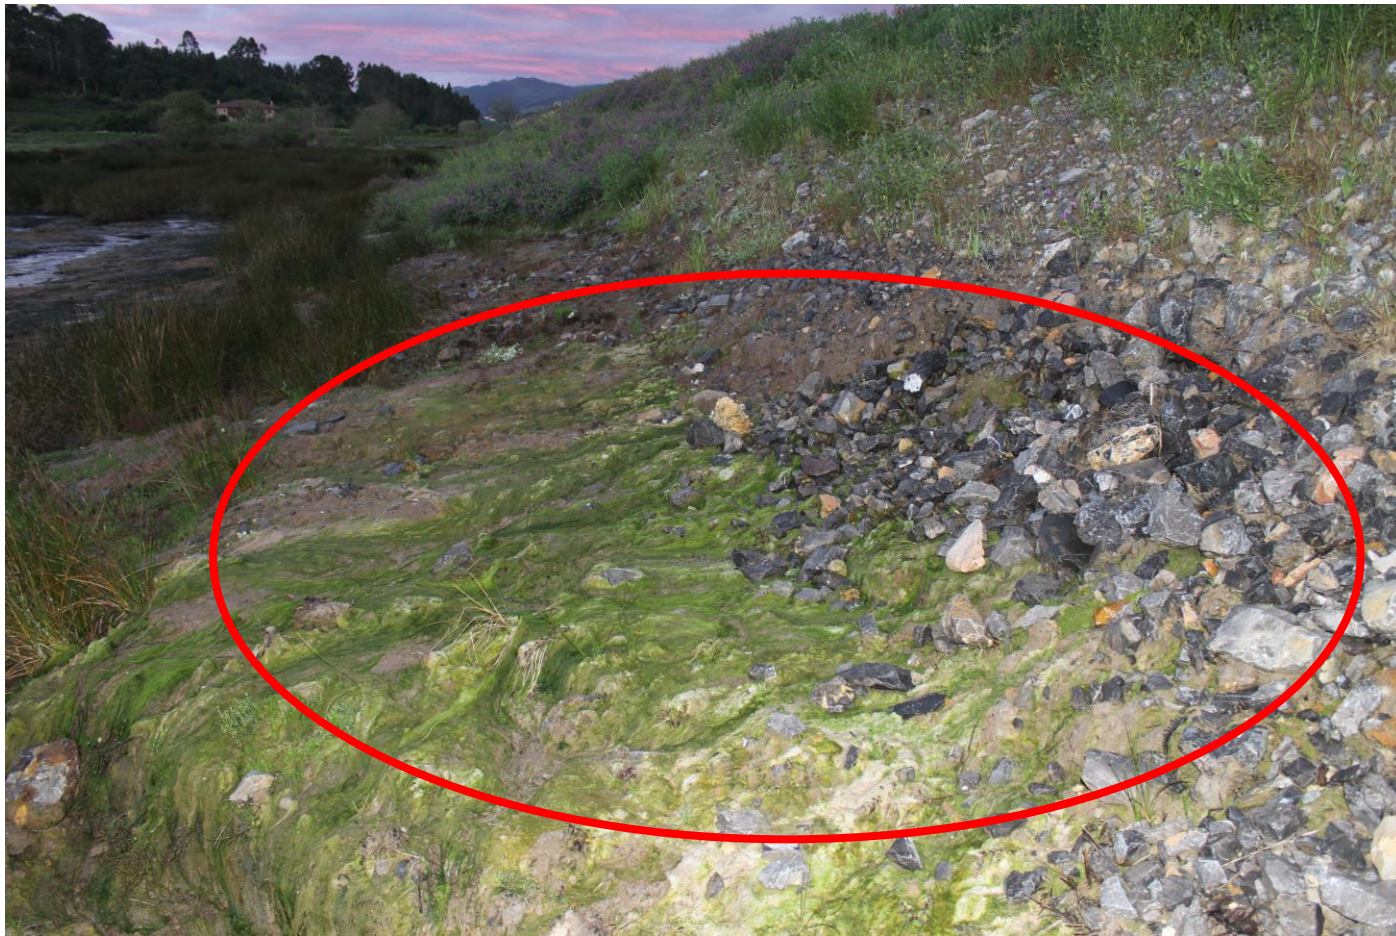
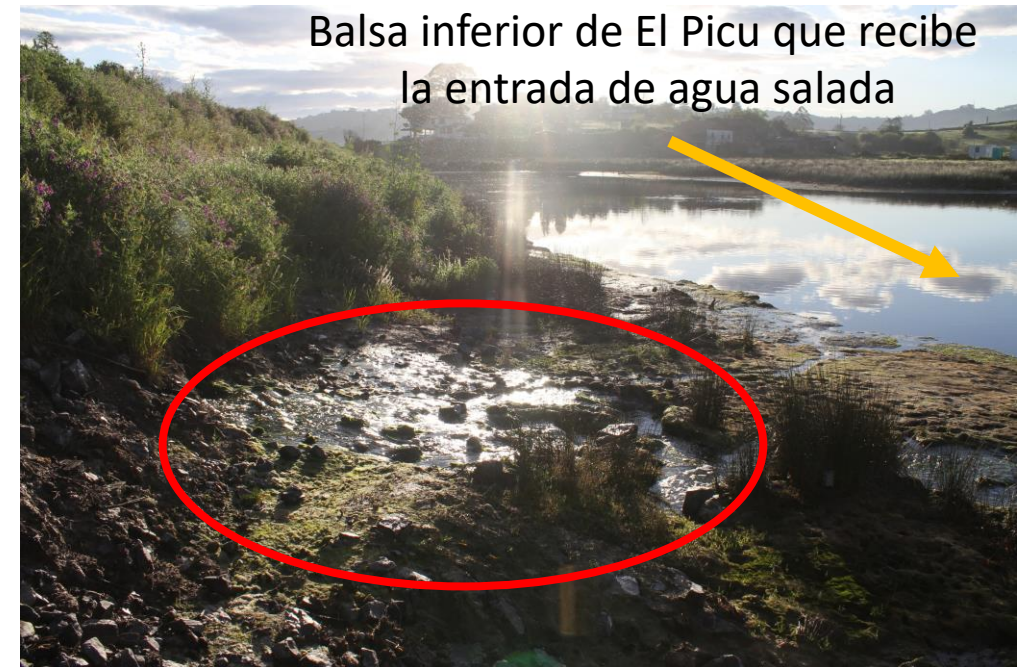
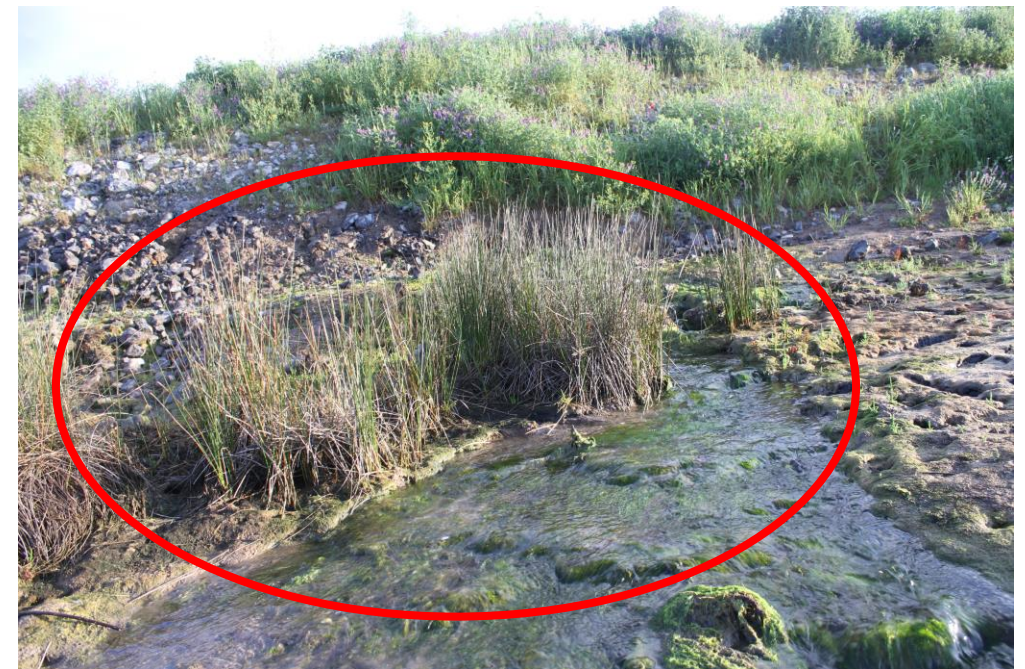
Entrada de agua por **filtración**  
en la cárcova. Caudal disperso  
a partir de media marea, llegando  
a más intenso en pleamar

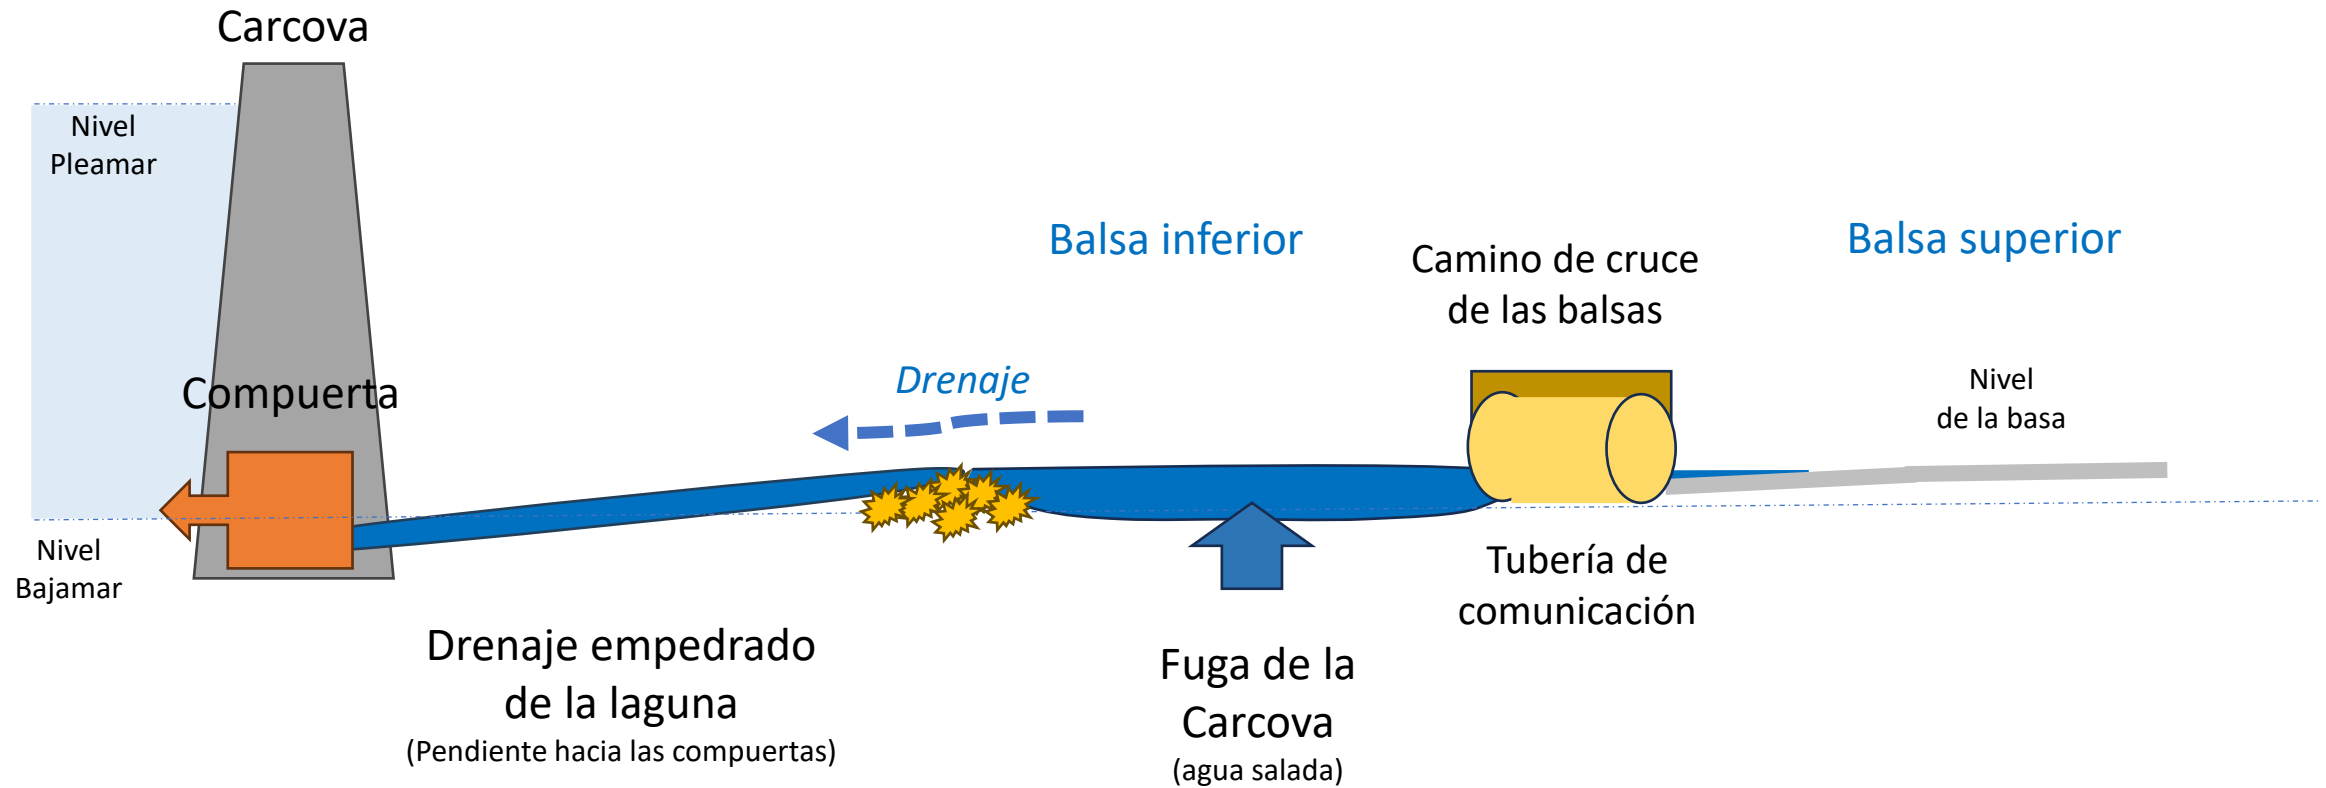
1. - Sigue existiendo una importante entrada de agua a partir de media marea, fácilmente localizable y que alimenta a la laguna inferior, antes del tubo que comunica con la laguna que se seca.
2. - El agua salada que entra se acumula casi toda en la laguna inferior y en el canal de desagüe de la compuerta, vaciándose totalmente en bajamar. (TRAGSA ha hecho unas pendientes que antes no existían)
3. - La laguna superior en el estiaje se seca totalmente ya que ni recibe agua salada de la fuga, ni agua dulce de las charcas que forma el antiguo cauce del río, que suelen tener siempre agua dulce
4. - El resultado de la dinámica hídrica actual en épocas de estiaje es: laguna inferior siempre con una ligera lámina de agua, laguna superior seca a partir de primavera, lagunas del cauce antiguo del río con agua dulce siempre que no haya una sequía persistente.

Balsa inferior de El Picu que recibe la entrada de agua salada

Localización de las zonas de entrada de agua salada al porreo en la actualidad

Alternativas de ubicaciones aproximadas del rebosadero propuesto

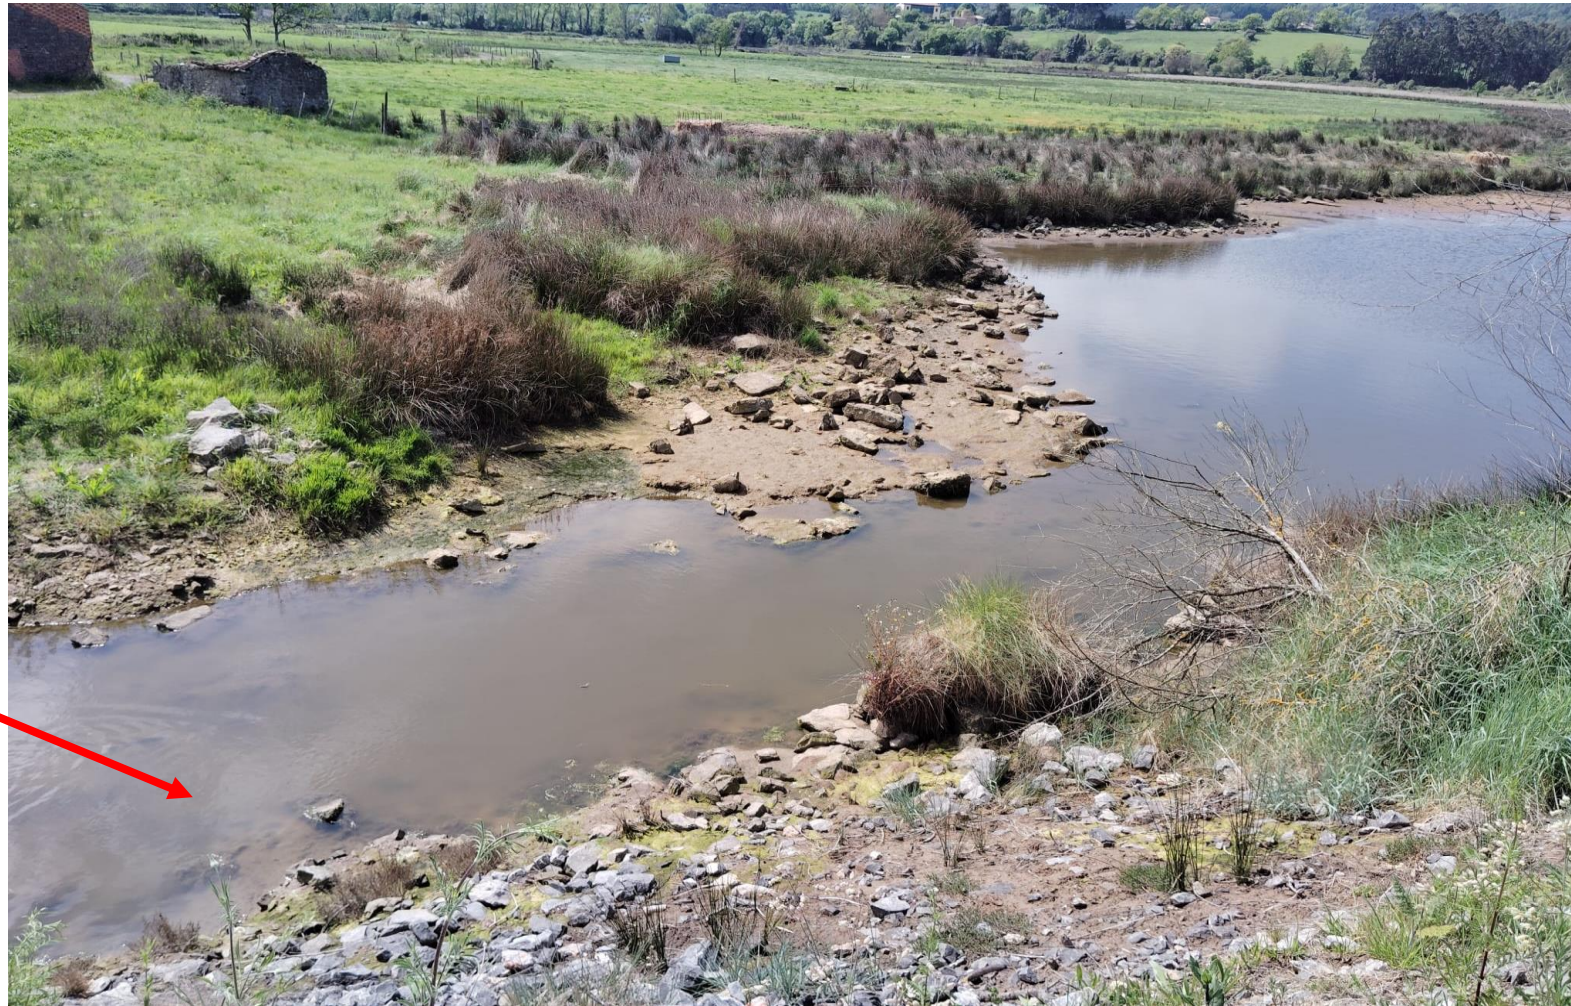
*(Foto realizada desde la carcova de la ría)*

Lugar aproximado donde  
podría instalarse el  
rebosadero.
