# CONSECUENCIAS DE LA INTRODUCCIÓN DEL CULTIVO DE OSTRAS GIGANTE (*Crassostrea gigas*) EN LA RÍA DE VILLAVICIOSA

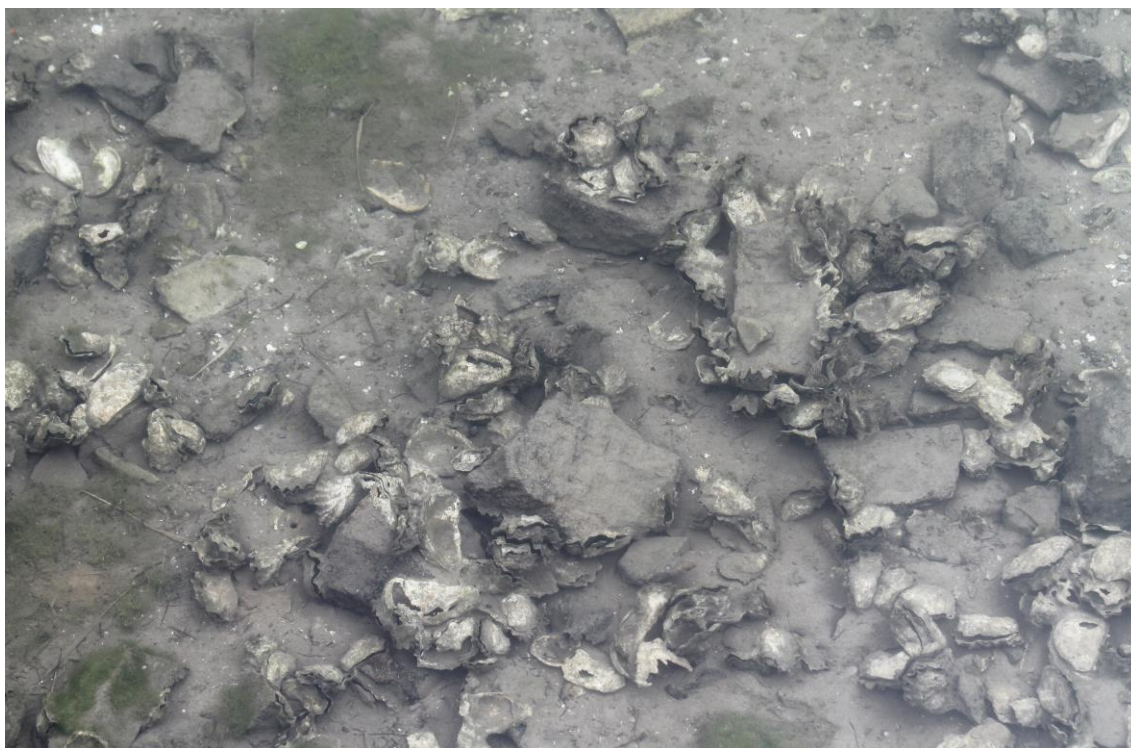
*Ostras muertas y en desarrollo sobre piedras del fondo de la ría*

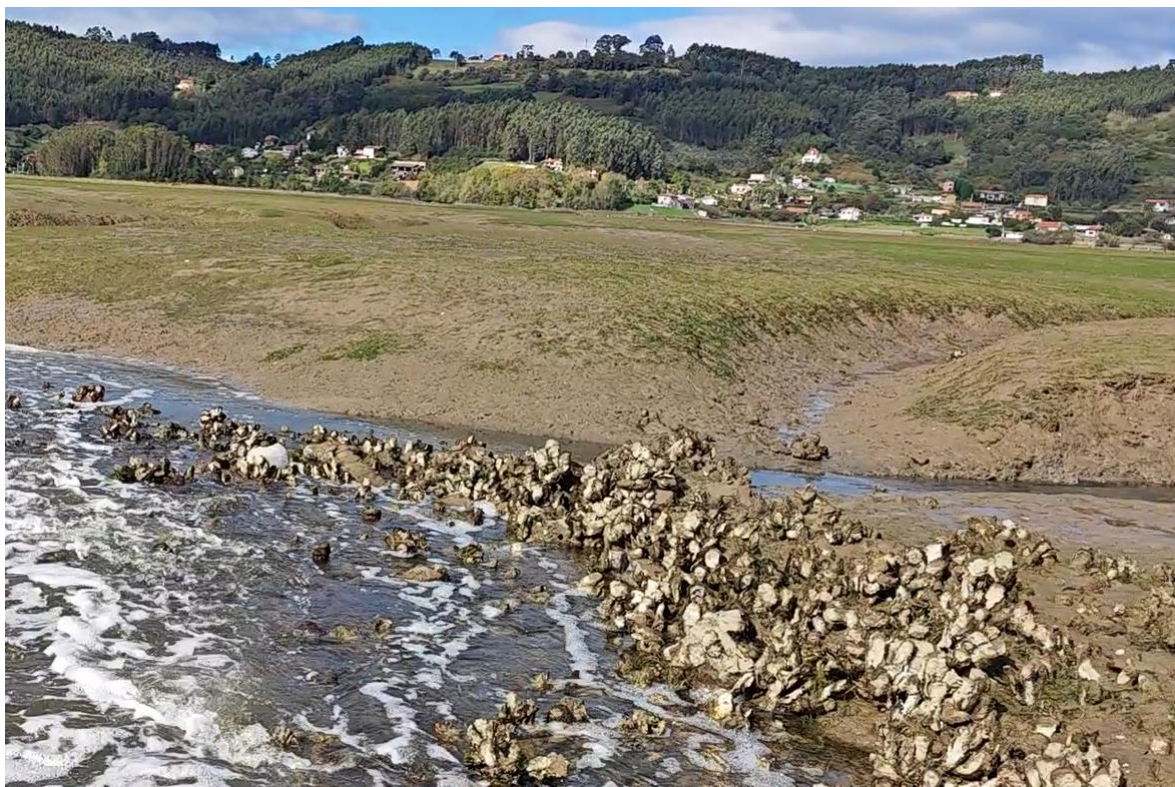
Su distribución, colonizando cualquier piedra, roca u objeto sólido, representa un peligro para los bañistas, porque la ostra presenta elementos cortantes y puntiagudos en toda su superficie. De hecho, en los últimos años se han producido numerosos accidentes en la playa de Misiegu y otros puntos de la ría, relacionados con su presencia.

*Ostras cubriendo el suelo de basa o arena*

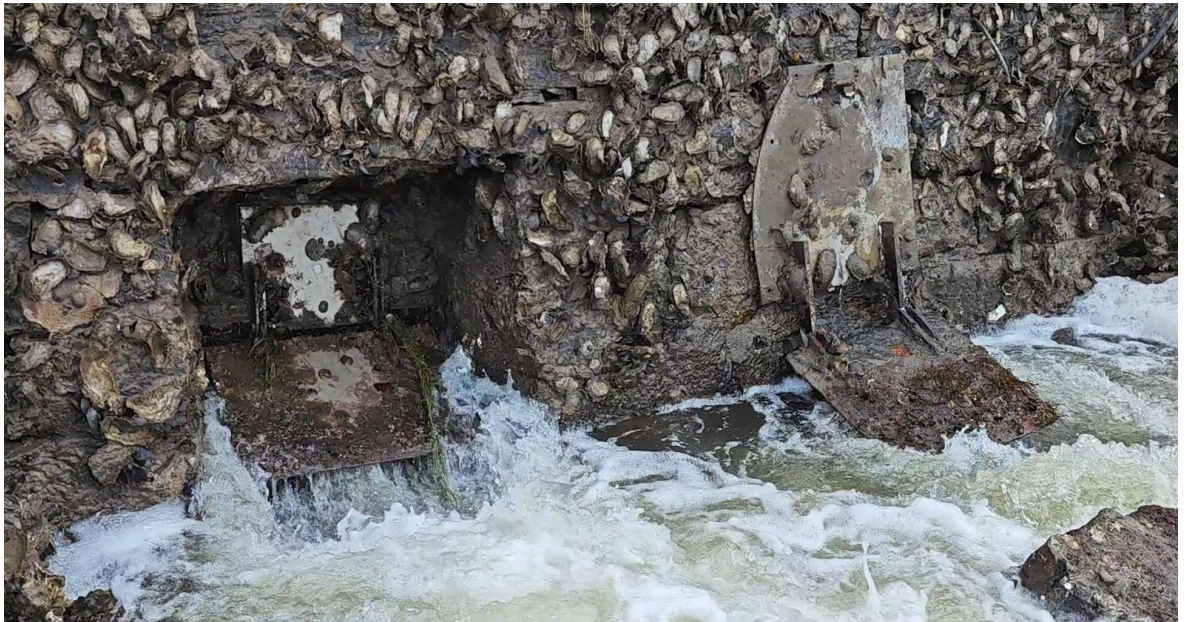
La gestión de descarga de agua dulce desde los porreos a la ría, se realiza por compuertas de clapeta. La invasión de ostras en esas compuertas, llegan a inutilizarlas o impedir su normal funcionamiento.

*Sistema de drenaje invadido por las ostras*

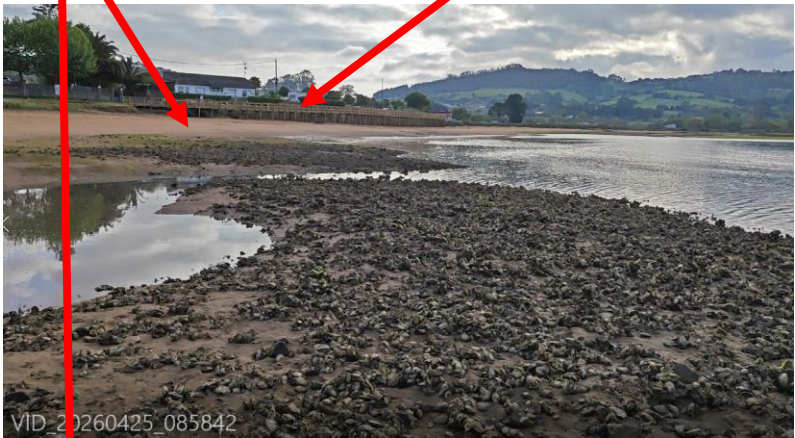
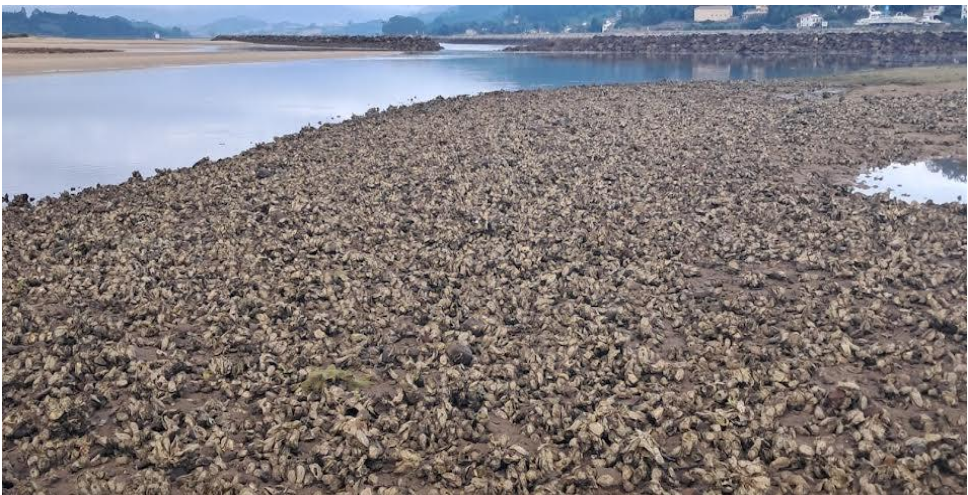
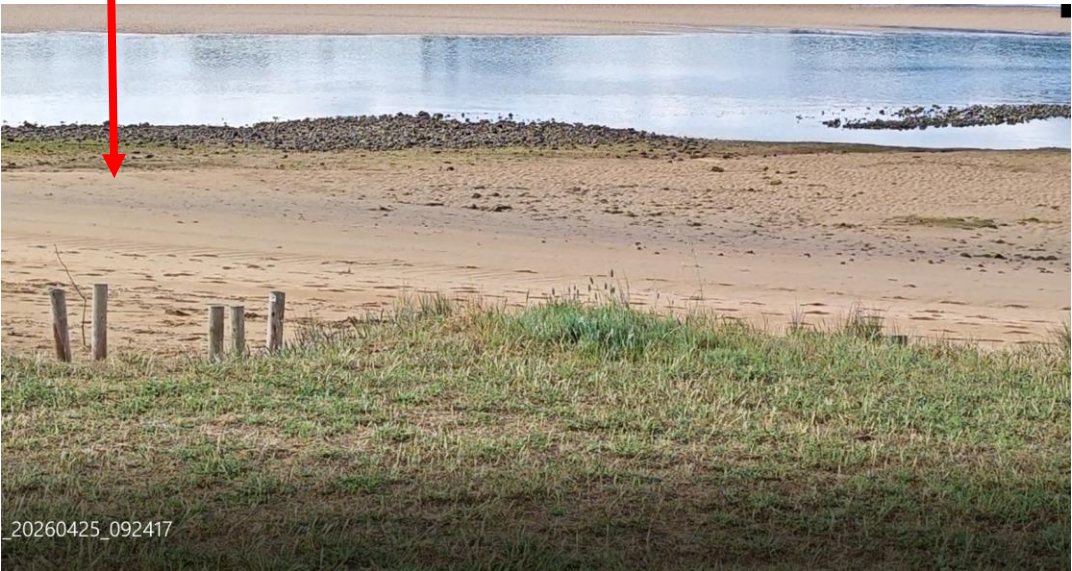
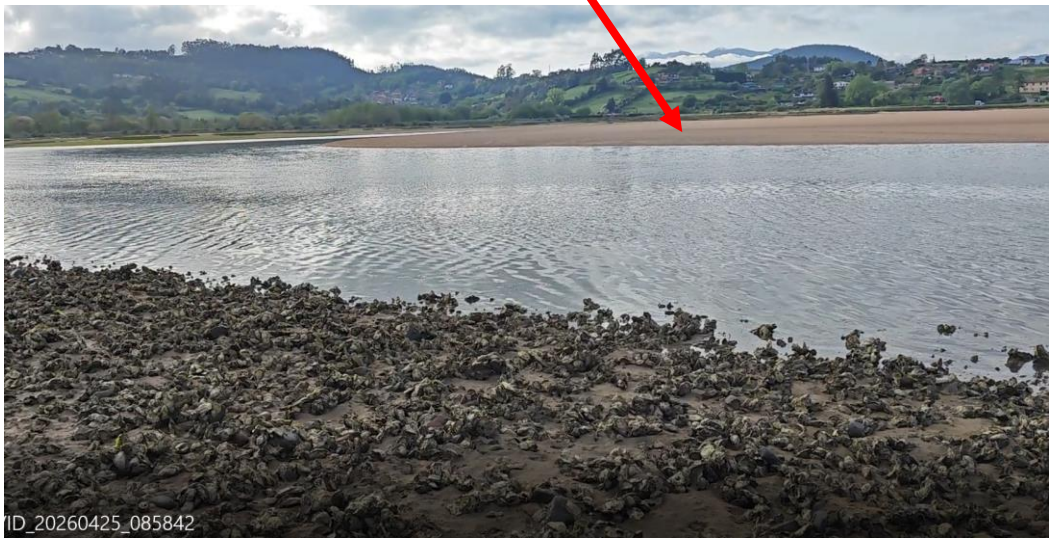
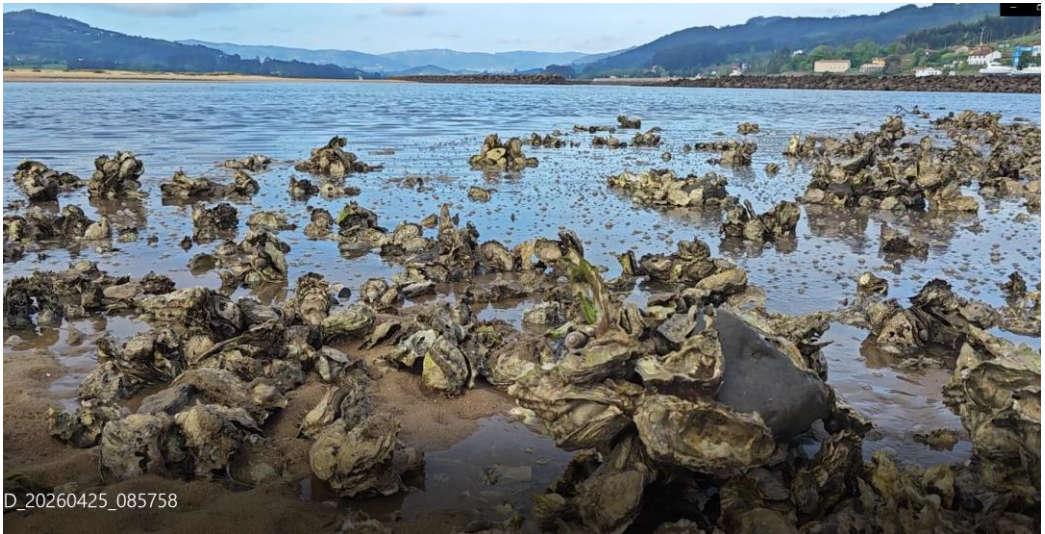
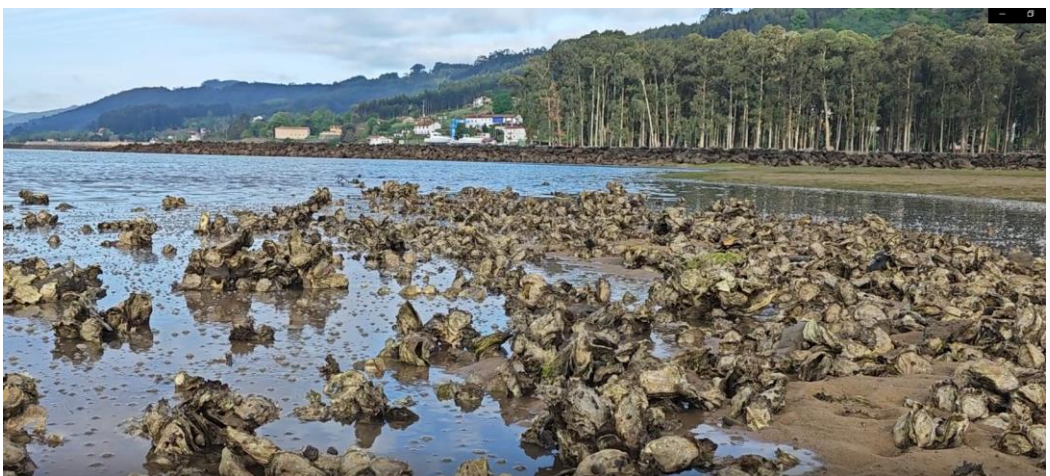
# Resumen gráfico de la situación en MISIEGU Mayo 2026

Playa MIAMI

Pasarela elevada

Playa de  
El Bornizal

La presencia de piedras en la playa de Misiegu no parece de origen natural, de hecho tenemos relatos de personas que recuerdan el vertido del material drenaje del Puerto de El Puntal en la ubicación que actualmente se detecta la invasión de ostras. Al parecer la draga, cuando no podía salir a la mar por temporal o desidia/ahorro (?) vertía en Misiegu, a pocos metros del origen natural de las piedras.

Parece razonable proceder a la retirada de estos cúmulos, muy peligrosos para bañistas y deportistas de la zona, especialmente en Primavera, época en que las conchas de las ostras crecen formando láminas translúcidas muy delgadas que son cortantes como cristales.
