**PROPUESTA DE ADECUACIÓN DE LAS BALSAS  
DE “EL PICU”, EN EL PORREO DE SEBRAYU  
BAJO (VILLAVERDE) PARA RECUPERAR  
LOS NIVELES DE AGUA ECOLÓGICOS**

# PROPUESTA DE ADECUACIÓN DE LAS BALSAS DE EL PICU EN EL PORREU DE SEBRAYU BAJO (VILLAYERDE) PARA RECUPERAR LOS NIVELES DE AGUA (Situación actual)

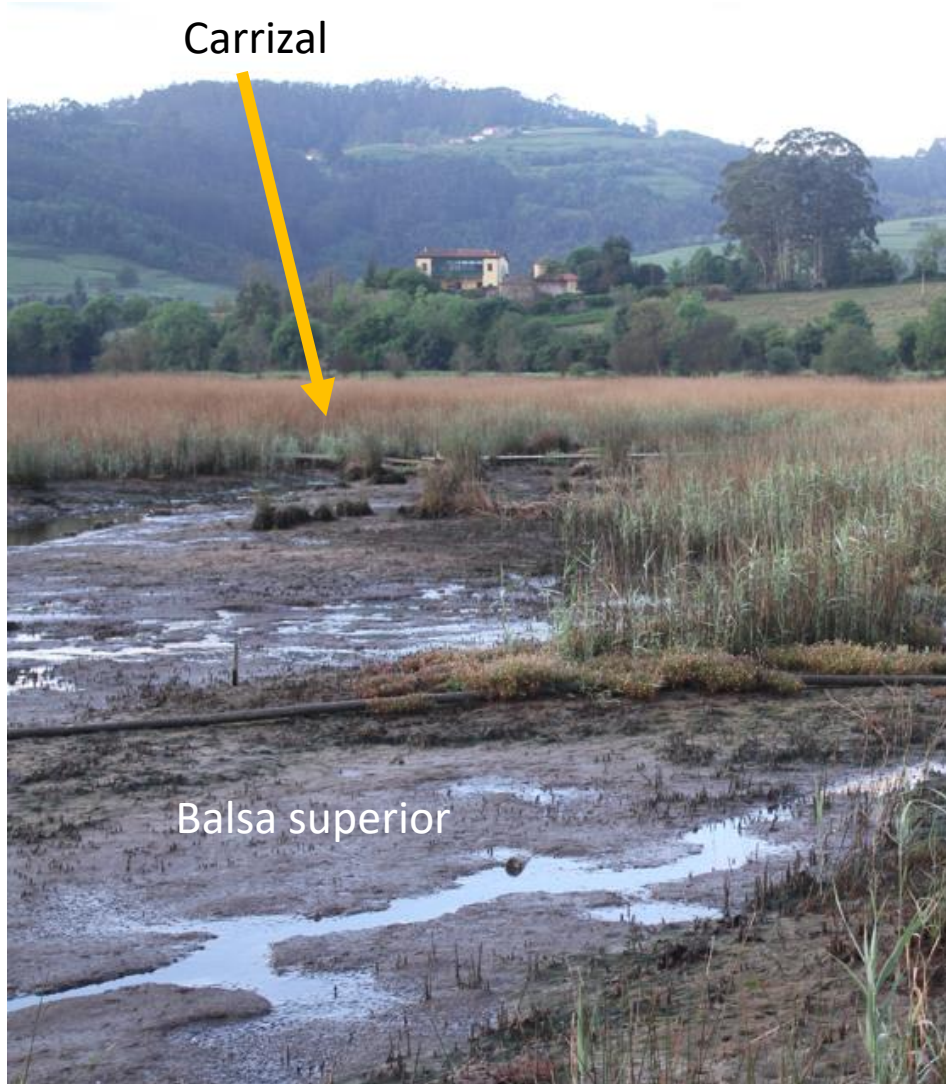
03/05/2025

1. - Sigue existiendo una importante entrada de agua a partir de media marea, fácilmente localizable y que alimenta a la laguna inferior, antes del tubo que comunica con la laguna que se seca.
2. - El agua salada que entra se acumula casi toda en la laguna inferior y en el canal de desagüe de la compuerta, vaciándose totalmente en bajamar. (TRAGSA ha hecho unas pendientes que antes no existían)
3. - La laguna superior en el estiaje se seca totalmente ya que ni recibe agua salada de la fuga, ni agua dulce de las charcas que forma el antiguo cauce del río, que suelen tener siempre agua dulce
4. - El resultado de la dinámica hídrica actual en épocas de estiaje es: laguna inferior siempre con una ligera lámina de agua, laguna superior seca a partir de primavera, lagunas del cauce antiguo del río con agua dulce siempre que no haya una sequía persistente.

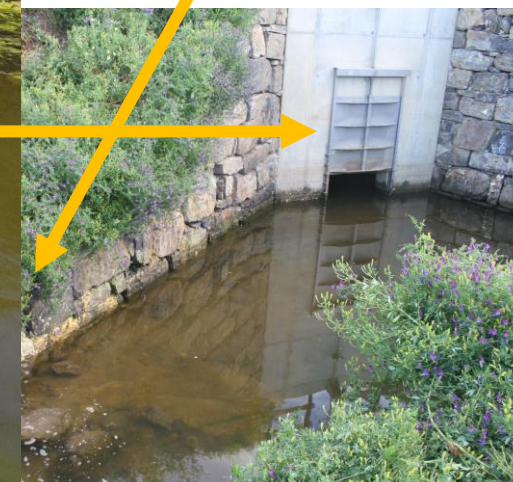
Compuertas de drenaje del sistema lagunar

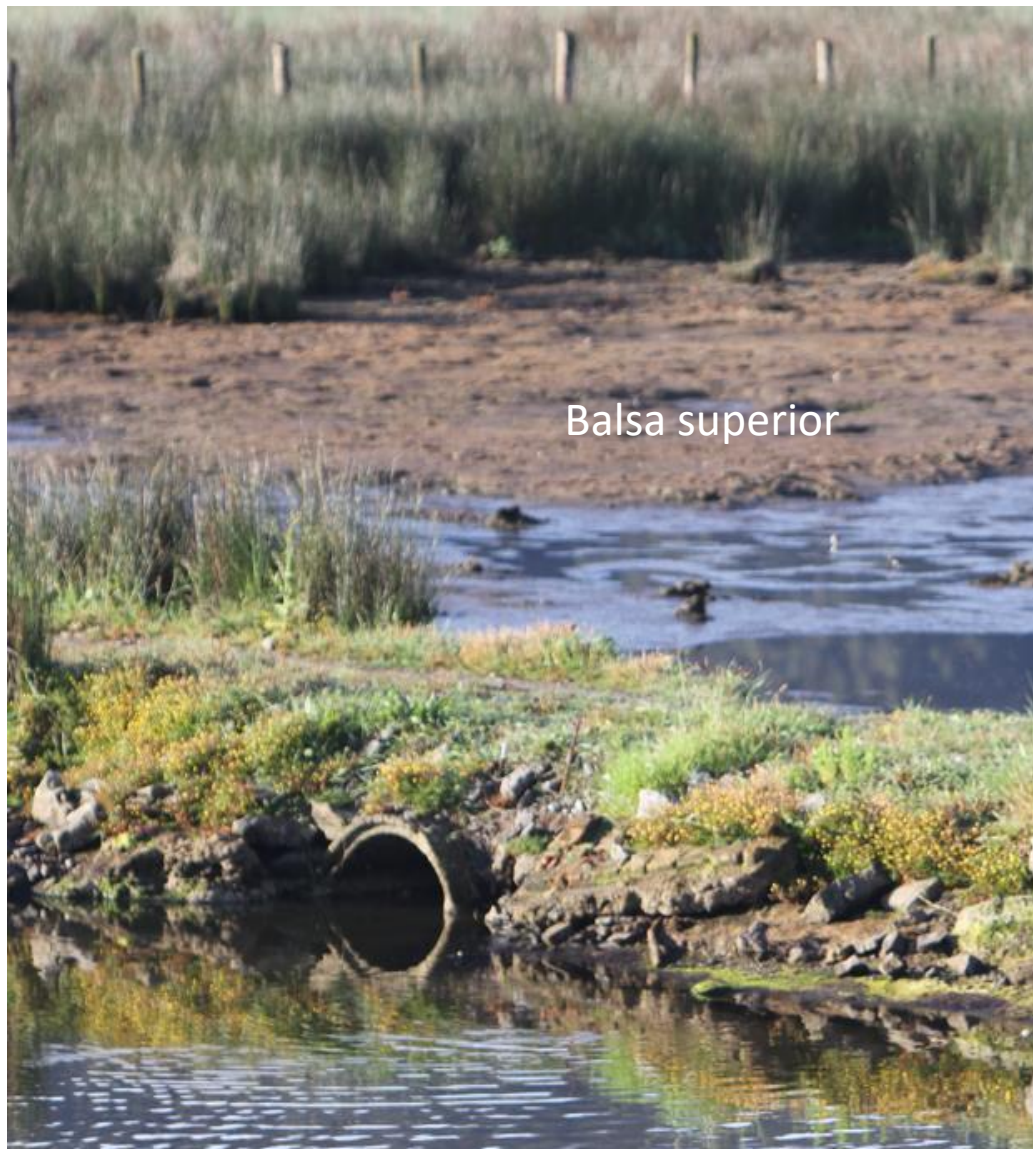
Alternativas de ubicaciones aproximadas del rebosadero propuesto

- 1.- Conservar la fuga de la carcova, vigilando su caudal y la afección a la estructura del muro/carcova. Seguiría alimentando la laguna inferior a partir de media marea.
- 2.- Subir el rebosadero de la laguna inferior en el drenaje empedrado hacia la compuerta. De esta forma subimos el volumen y el nivel de la laguna haciendo que invada, a través del tubo de conexión, la laguna superior, sin llegar a contaminar el agua que mantiene el carrizal. En invierno tendremos agua salobre/dulce y en verano agua salada
- 3.- Mantener este nivel en un punto que permita disponer de playas de basa en la laguna superior, que son las más visitadas por las aves limícolas.

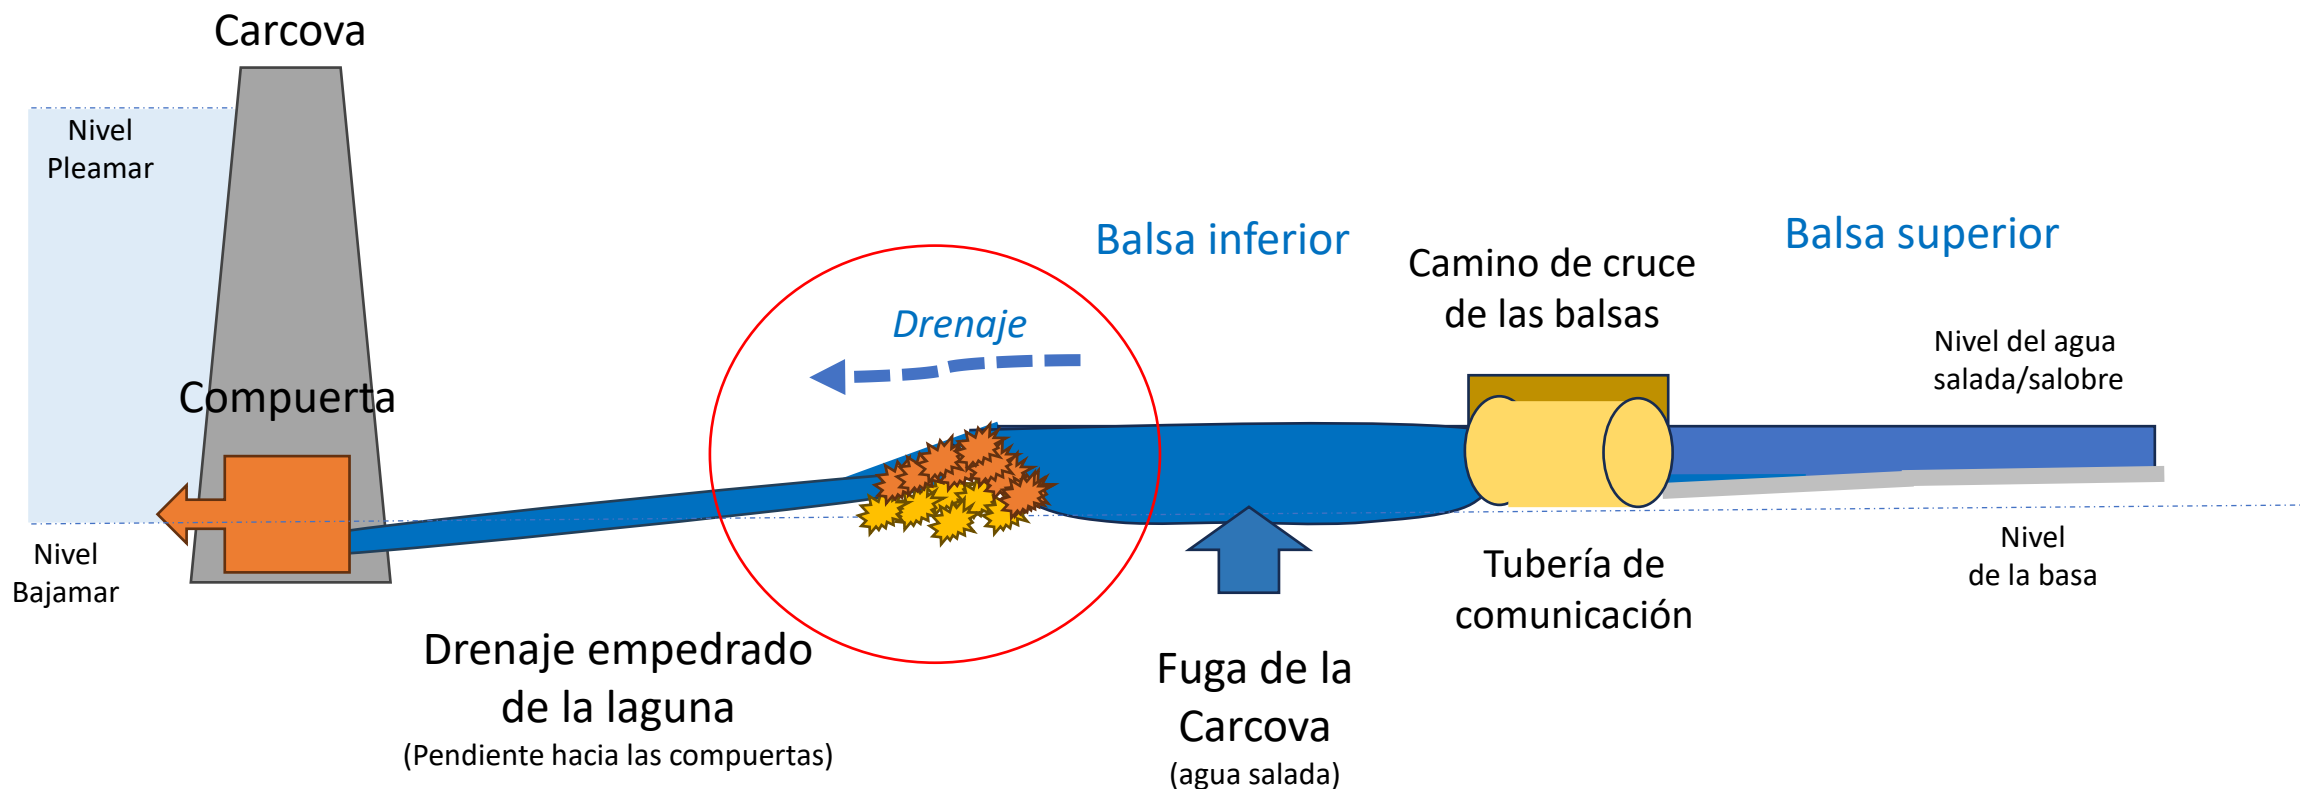
Lugar aproximado donde  
podría instalarse el  
rebosadero.
